## **ОБОРОННА СИСТЕМА ПАЛАЦОВОГО КОМПЛЕКСУ КНЯЗІВ САНГУШКІВ У М. ІЗЯСЛАВ ХМЕЛЬНИЦЬКОЇ ОБЛ. ПІВНІЧНО-ЗАХІДНИЙ БАСТІОН**

О.М. Збруцький

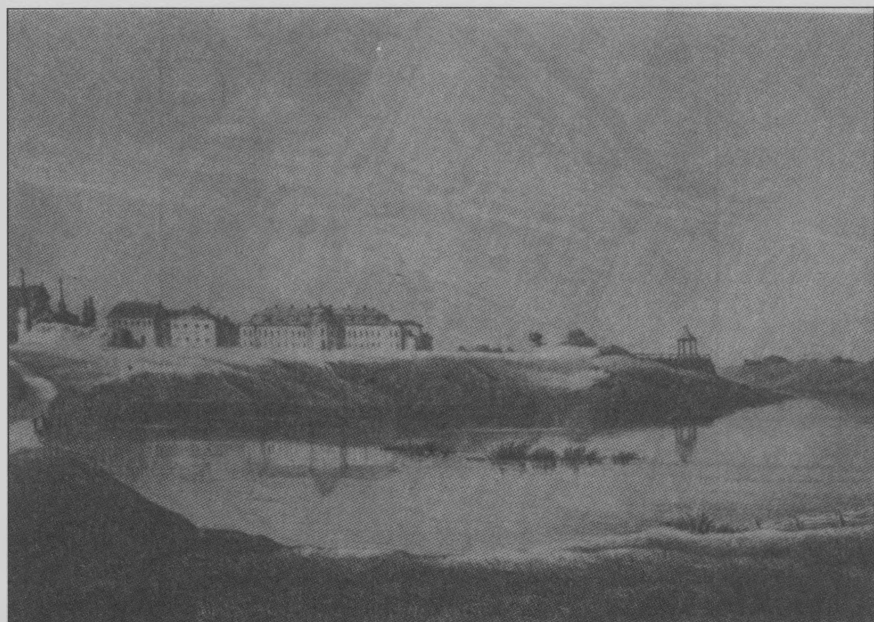
Рис. 1. Загальний вид Заславської резиденції кн. Сангушків.  
Літографія з малюнка Н. Реуга

Зібраний на сьогодні ілюстративний матеріал досить яскраво свідчить про те, що цей бастион зазнавав певних реконструкцій, принаймні впродовж XIX — поч. XX ст. Так, у його історії від кінця XVIII до початку XX ст. можна умовно виокремити кілька періодів. Перший (найдавніший з відомих) представлено малюнком і фотографією. Обидва ілюстративні джерела свідчать про наявність на цьому бастионі вежі. Принагідно зазначимо, — що є різниця між вежами на малюнку і на фото. У першому випадку — це багатосторонник з вузькими вікнами-бійницями; дах увінчано шпилем; видно залишки кам'яної стіни, що з'єднує цей бастион з північно-східним. Вежа на фото начебто має квадратну форму, але неякісне зображення дає підставу при-

пустити, що таке тлумачення може бути хибним. Контури бас-тіону з вежею досить виразні, натомість зображення інших обо-ронних стін нечітке. Обидві ілюстрації свідчать, що палацовий комплекс збудовано у стилі бароко; плани першої половини XIX ст. — що споруда на бастіоні справді має не зовсім круглу форму, і на південь від неї, вздовж західної ділянки оборонних мурів замкового подвір'я, розташовані дві прямокутні будівлі (припускаємо, що господарського призначення).

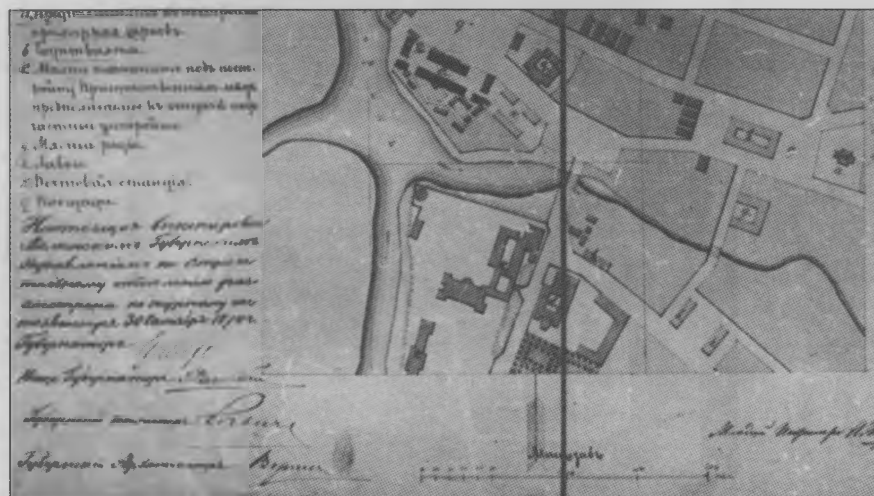
Рис. 2. Фрагмент плану міста Ізяслава з палацовим комплексом  
(випокійовання з плану 1845 р.)

Наступний період можна умовно датувати 1845 р. Як уже зазна-чалося, саме на цей рік припадають деякі важливі зміни у містобу-дуванні, і згадуване викопіювання свідчить, що вони не обминули палацового комплексу, оборонна система якого зазнала нищівних втрат, — просто кажучи, була демонтована. Але лишилися обидва північні бастіони, з'єднані (судячи з наступної ілюстрації) споруд-женою на місці оборонних мурів новітньою огорожею. Бачимо штучний узвіз уздовж північної стіни бастіону, але головне — вже немає вежі. Мабуть, на цій гравюрі зафіксовано перехідний пері-од — від вежі до альтанки, яку можна бачити на наступній ілюс-трації. Не зовсім зрозуміло, коли саме зведено огорожу, адже на ілюстрації з альтанкою ми її не знаходимо. Безперечно, між зне-сенням старих оборонних мурів і вежі та спорудженням альтанки мав минути якийсь час. Але чи справді на гравюрі, датованій 1880 р. [8; с. 44], зафіксовано саме цей період? Можливо, зобра-ження стосується наступного етапу перебудування, отже, альтанки не ще, а вже не було (саме у 1870—1880-ті роки відбувалися значні реконструкції). До того ж, на викопіюванні бастіон має круглу спо-руд, тобто дещо відмінну від зображеної на попередніх планах. Можемо припустити, що це і є альтанка, яка існувала десь між 1845—1870 рр. Цілком можливо й те, що ніякої альтанки не було, а на літографії, зробленої з малюнка Н. Реуга, зображена шестикут-на вежа, яку, при нагоді, не важко прийняти за альтанку. У цьому разі життя старовинної вежки стає довшим, закінчуючись, як і в випадку з альтанкою, 1870-ми роками. І нарешті, останній, четвер-тий період в історії досліджуваного бастіону пов'язаний з перебу-довою палацового комплексу (наприкінці XIX ст.) у стилі класи-цизму і пристосуванням його для потреб військового відомства. За

нових, ще прагматичніших реалій, альтанці, швидше за все, важко було відстояти своє право на існування. Тож не дивно, що на панорамному фото початку ХХ ст., де відтворено весь комплекс, той самий бастион не має жодних надбудов. Натомість з південної сторони до нього притулилася прямокутна будівля, швидше за все, та сама — з викопіювання. Напис „Казарми” — лаконічне свідчення тогочасної докорінної зміни функції палацового комплексу.

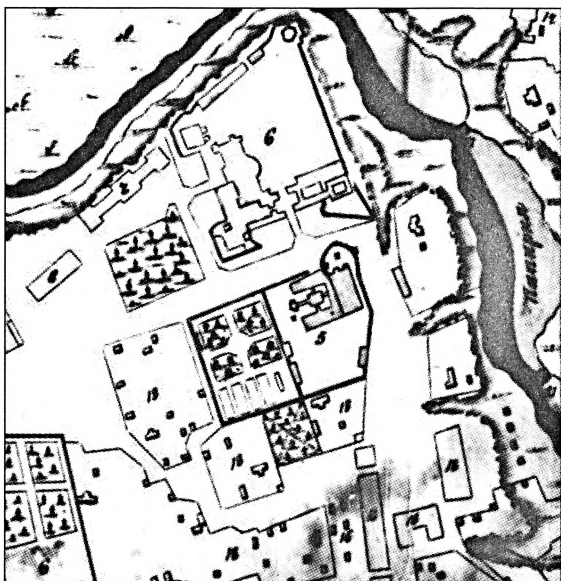
Рис. 3. План палацового комплексу кн. Сангушків (фрагмент плану міста Ізяслава першої половини XIX ст.)

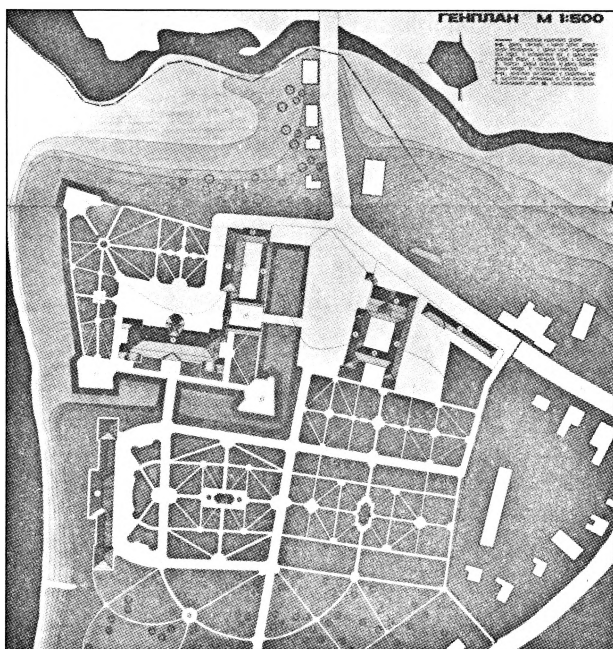
Рис. 4. Планування території культурного центру у м. Ізяслав

Коли на початку 90-х років XX ст. в Ізяславі хотіли утворити філію Кам'янець-Подільського заповідника, згадали й про бастіони, але, на жаль, це згадування обмежилось малюнком та макетом. Об'єктом дослідження поки що не стали ані згаданий бастіон, ані інші, від яких уже майже нічого не залишилося.
