# ОБОРОННА СИСТЕМА ПАЛАЦОВОГО КОМПЛЕКСУ КНЯЗІВ САНГУШКІВ

Олексій Збруцький,  
мистецтвознавець

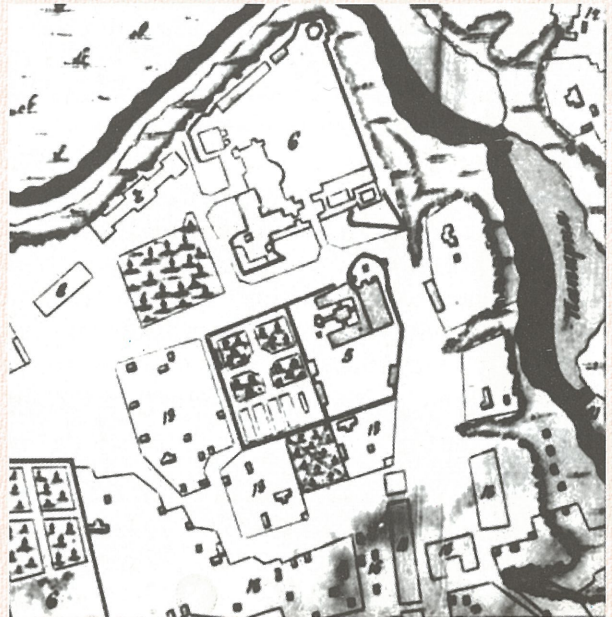
План палацового комплексу кн. Сангушків  
(фрагмент плану міста Ізяслава першої  
половини XIX ст.)

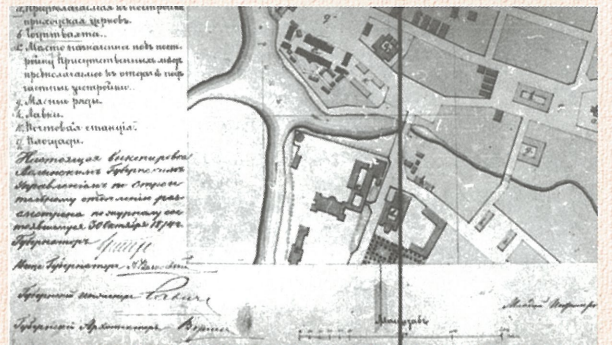
Фрагмент плану міста Ізяслава з палацовим  
комплексом (випокіювання з плану 1845 року)

Наступний період можна умовно датувати 1845 роком. Як уже зазначалося, саме на цей рік припадають деякі важливі зміни у містобудуванні, і згадуване викопіювання свідчить, що вони не обминули і палацового комплексу, оборонна система якого зазнала нищівних втрат, — просто кажучи, була демонтована. Але лишилися обидва північні бастіони, з'єднані (судячи з наступної ілюстрації) спорудженою на місці оборонних мурів новітньою огорожею. Бачимо штучний узвіз уздовж північної стіни бастіону; але головне — вже немає башти. Мабуть, на цій гравюрі зафіксовано перехідний період — від башти до альтанки, яку можна бачити на наступній ілюстрації. Не зовсім зрозуміло, коли саме зведено огорожу, адже на ілюстрації з альтанкою ми її не знаходимо. Безперечно, між знесенням старих оборонних мурів і башти та спорудженням альтанки мав минути якийсь час. Але чи справді на гравюрі, датованій 1880 р. [4, с.44], зафіксовано саме цей період? Можливо, зображення стосується наступного етапу перебудовування, отже, альтанки не ще, а вже не було (саме у 1870–80-ті роки відбувалися значні реконструкції). До того ж, на викопіюванні бастіон має круглу споруду, — тобто дещо відмінну від зображеної на попередніх планах. Можемо припустити, що це і є альтанка, яка існувала вже за наступного — третього — періоду історії досліджуваного бастіону. І нарешті, останній, четвертий період — пов'язаний з переробкою палацового комплексу (наприкінці XIX ст.) у стилі

класицизму і пристосуванням його для потреб військового відомства. За нових, ще прагматичніших реалій альтанці, швидше за все, важко було відстояти своє право на існування. Тож не дивно, що на панорамному фото початку ХХ ст., де відтворено весь комплекс, той самий бастион не має жодних надбудов. Натомість, з південної сторони до нього притулилася прямокутна будівля, швидше за все, та сама — з викопіювання. Напис “Казарми” — лаконічне свідчення тогочасної докорінної зміни функції палацового комплексу.

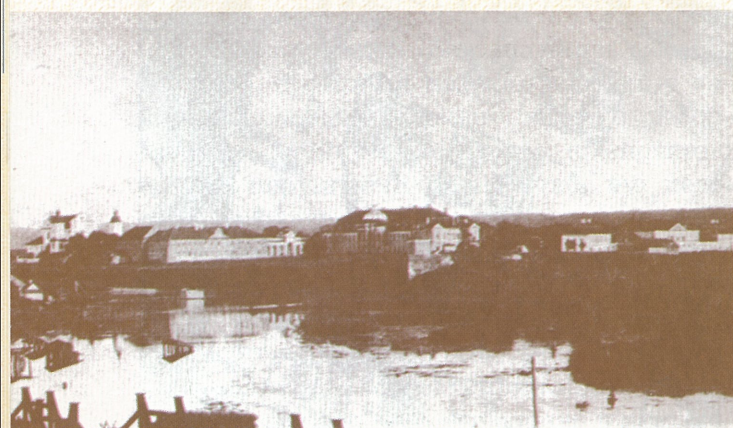
*Перше з відомих фотозображень палацового  
комплексу кн. Сангушків (у центрі на першому  
плані бастіон з баштою)*

ілюстративні джерела свідчать про наявність на цьому бастіоні башти. Слід зазначити, що існує різниця між баштами на малюнку і на фото. У першому випадку — це багатосторонник з вузькими вікнами-бійницями; дах увінчано шпилем; видно залишки кам'яної стіни, що з'єднує цей бастіон з північно-східним. Башта на фото начебто має квадратну форму, але якість зображення дозволяє припустити, що таке тлумачення може бути помилковим. Контури бастіону з баштою досить виразні, натомість зображення інших оборонних стін нечітке. Обидві ілюстрації свідчать, що палацовий комплекс збудовано у стилі бароко; плани першої половини XIX ст. — що споруда на бастіоні справді має не зовсім круглу форму, і на південь від неї, уздовж західної ділянки оборонних мурів замкового подвір'я розташовані дві прямокутні будівлі (припускаємо, що господарського призначення).

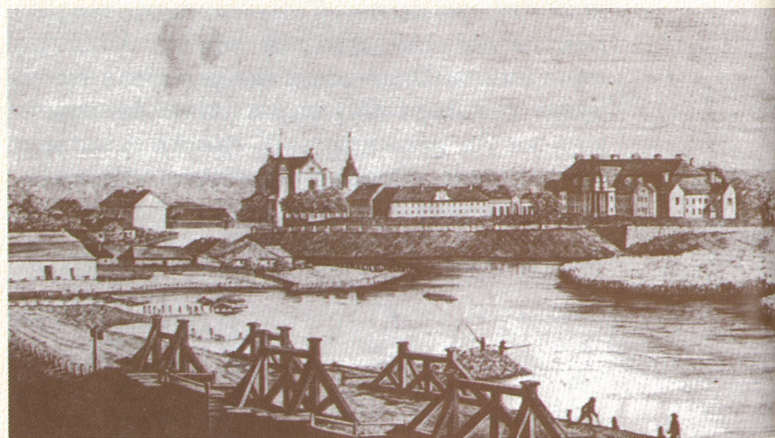
*Вид на палацовий комплекс кн. Сангушків.  
Літографія 1880 р.*

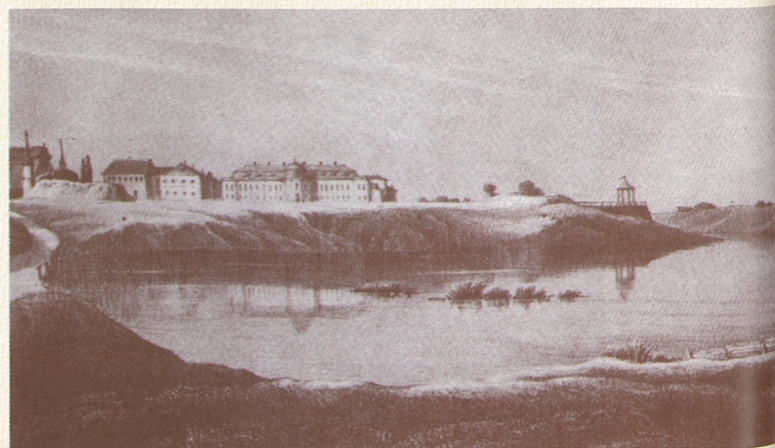
*Палацовий комплекс кн. Сангушків (бастіон з  
альтанкою). Друга половина XIX ст.*

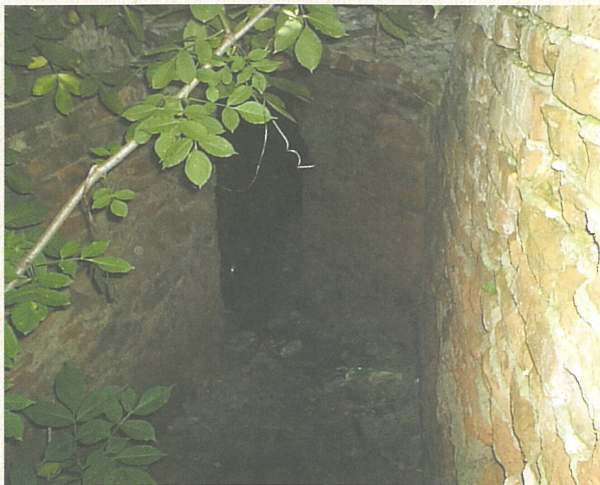
*Вхід до підземного приміщення бастіону.  
2006 р. Фото автора*

ристовували його внутрішні приміщення. Доки не проведено натурні дослідження, датувати бастион ХVІІ ст. досить важко. Влітку 2006 року візуальним обстеженням внутрішнього підземного приміщення бастиону було встановлено, що цегла його стін тотожна цеглі, з якої побудовано палац, тобто йдеться про ХVІІІ ст. Якби бастион зводили у 20-ті роки ХVІІ ст., мали б використовувати іншу, наприклад, так звану жолобчасту цеглу. Утім, можливо, це пояснюється реконструкціями початку ХVІІІ ст. Отже, відповіді на нез’ясовані питання можуть бути знайдені лише завдяки ретельним натурним дослідженням.

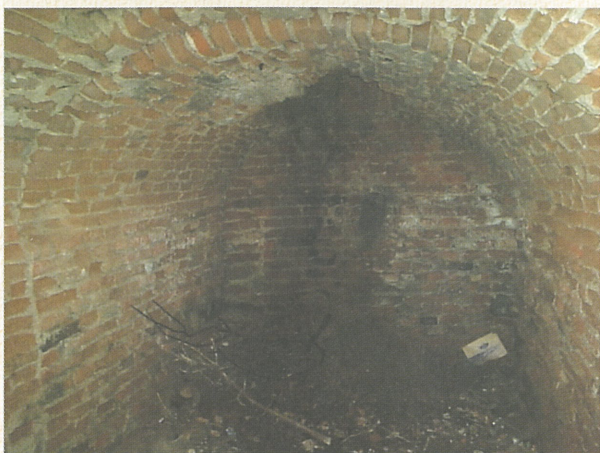
*Підземне приміщення бастіону (сучасний  
вигляд). 2006 р. Фото автора.*

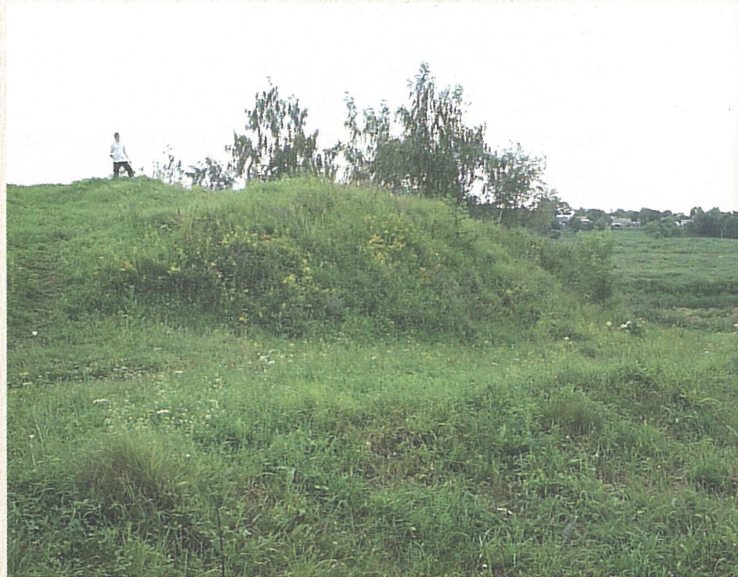
*Сучасний вигляд бастіону. 2006 р. Фото автора*

На східній ділянці садибної території й досі існує рів. Збереглися фрагменти кам'яної кладки укріплень у районі так званого флігелю №2. Але й досі залишається поза увагою вже згадуваний північно-західний бастіон, у місці злиття Понори й Горині. Порівнявши фото 1998 року з міськими планами XIX ст., помічаємо, що ландшафт майже не змінився, навіть міст через Понору, з якого зроблено знімок, розташовано так само. Але замість кам'яних укріплень бастіону — тільки порослий травою і деревами пагорб. Якщо не придивлятися до фото — майже жодного натяку...
